**RISTRUTTURAZIONE DEL TEATRO INTERNO AL COLLEGIO
DI SANT'ADRIANO**

ELAB. N° 1
RELAZIONE TECNICA
DESCRITTIVA

PROGETTO DI
RISTRUTTURAZIONE DEL TEATRO INTERNO AL COLLEGIO DI S. ADRIANO

Relazione Tecnica

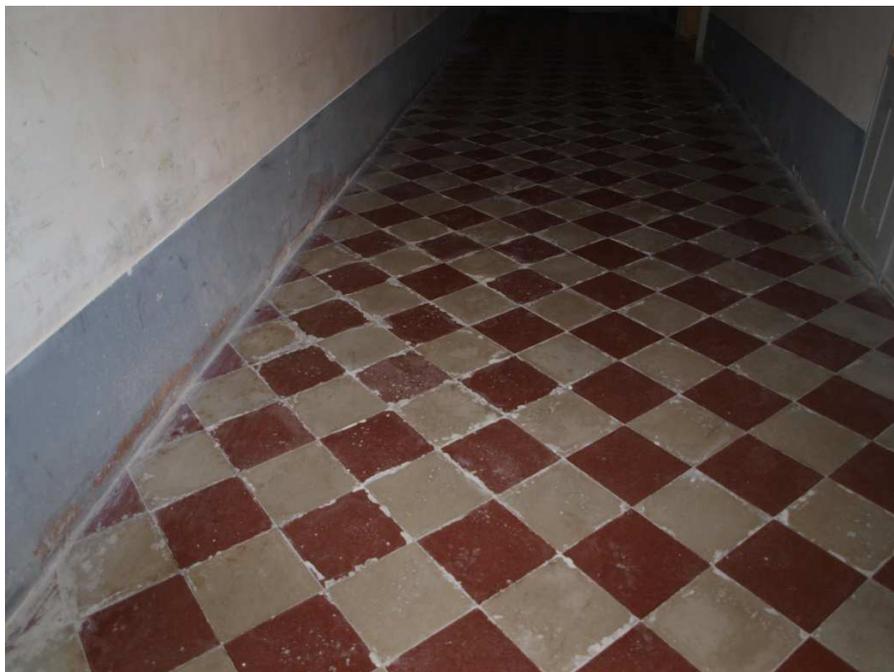
foto n. 1 pavimento del corridoio

Come si evince chiaramente dalle due foto sopra riportate, sia il pavimento del corridoio che quello della sala teatro, in mattonelle di cemento colorato, presentano, nella superficie, abrasioni varie dovute principalmente al cattivo uso e alla mancanza di manutenzione; sono inoltre presenti distacchi in vari punti, rotture e sollevamenti, oltre che alterazioni della superficie, cavillature e scheggiature dei lati, corrosione dei giunti e macchie varie.

L'umidità di risalita ha notevolmente favorito l'insorgere sia di tali patologie che, soprattutto, il sollevamento ed il distacco dal sottofondo.

Considerato che si interverrà su immobile di notevole valore storico-artistico, i lavori da realizzare saranno soltanto quelli strettamente necessari al riuso del teatro. In particolare, è previsto il mantenimento di detto pavimento attraverso il restauro degli elementi del corridoio, del teatro e dell'ingresso (vestibolo) della sala congressi; inoltre è previsto l'integrazione di elementi mancanti con altri di materiali e colori identici con quello preesistente (in plastina di cemento).

Si procederà secondo le seguenti fasi: pulizia del pavimento con prodotti specifici del tipo alcalini o altre soluzioni più idonee (no acidi), al fine di eliminare le incrostazioni ed i depositi sulla superficie; successivo trattamento con una miscela idro-oleorepellente, trattamento finale con cera naturale fluida e due mani di cera liquida di finitura, al fine di ridonare a tutto il pavimento la tonalità originale. Saranno inoltre consolidati i tratti che presentano distacchi dal supporto (dal massetto di posa) e sostituiti gli elementi non recuperabili o di recente posa per integrazione di elementi mancanti con altri di identico materiale e finitura (cementina - piastrella in pastina colorata di cemento).

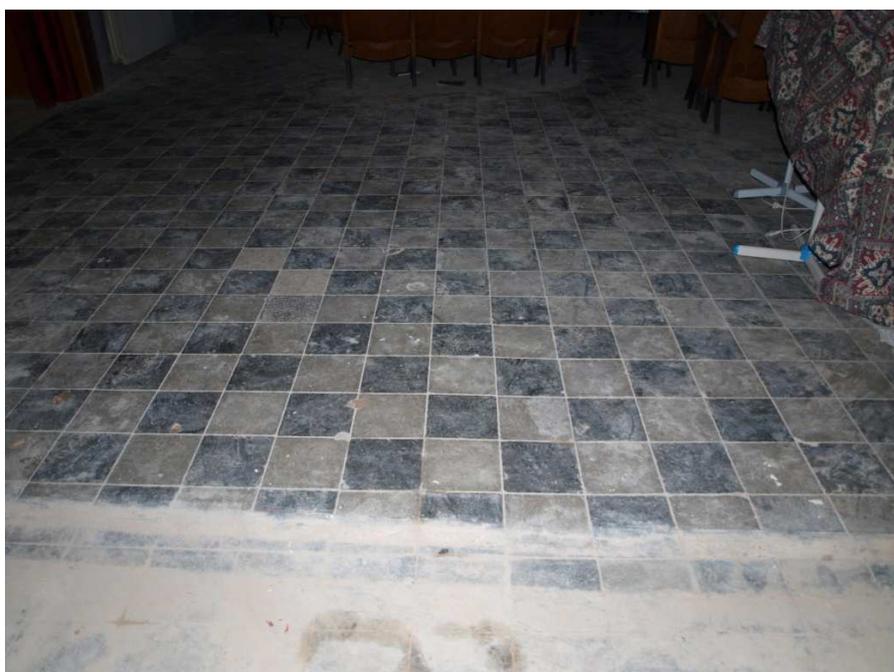
Foto n. 2 pavimento del teatro (si noti la linea di posa del vecchio divisorio)

A seguito della demolizione di un divisorio in mattoni nella sala Teatro (vecchia sala di proiezione), si è integrato il pavimento con elementi in graniglia di cemento, identiche a quello della sala solo nelle dimensioni ma diverso nel materiale e nella finitura; inoltre le continue integrazioni di elementi, che interessano tutta la sala, conferisce all'attuale piano pavimento un aspetto alquanto bizzarro, dovuto alla diversa tonalità tra il pavimento originale in pastina di cemento e gli elementi utilizzati per l'integrazione, in graniglia di cemento.

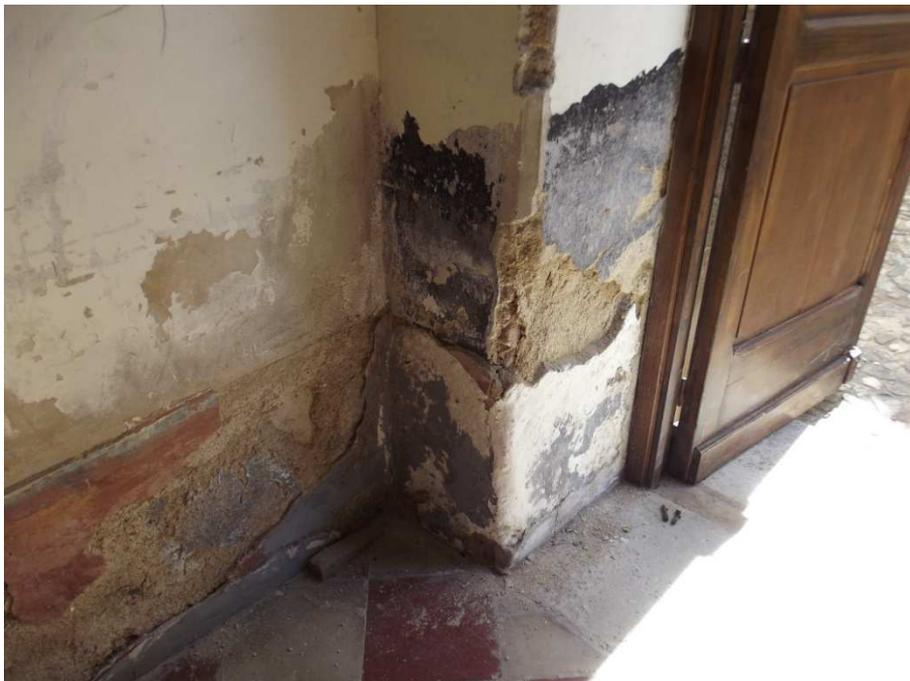
foto n. 3

Si rilevano distacchi e sfarinamenti in prossimità dell'attacco a terra dei muri interni e del soffitto, dovute alla risalita dell'umidità dal massetto sottostante il pavimento e dalle fondazioni.

Si prevede il rifacimento previa esportazione della parte maggiormente degradata (sfarinamento) e la successiva tinteggiatura.

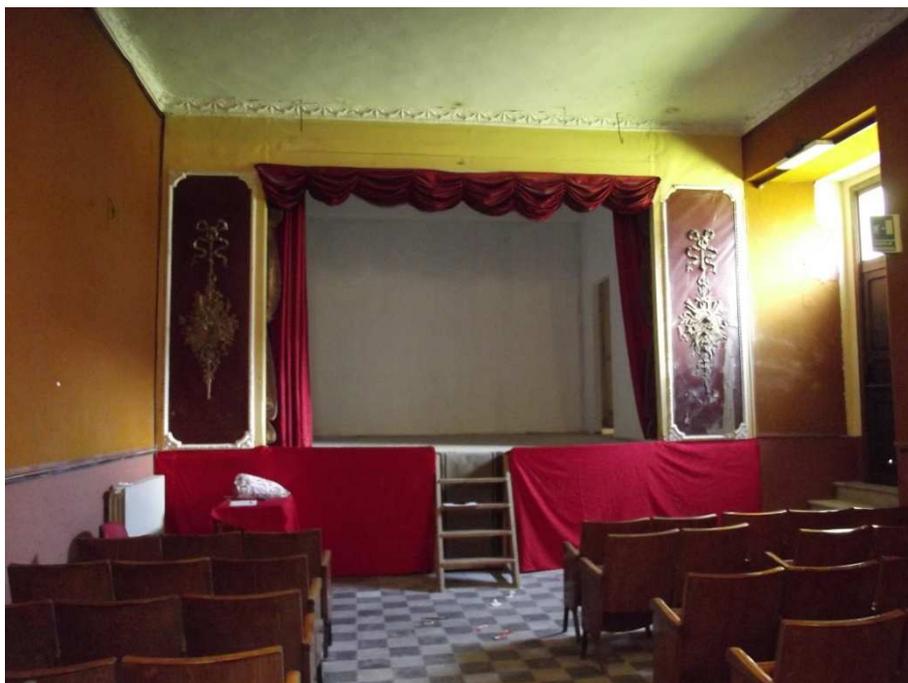
Foto n. 4

Ai lati del palco sono presenti due pannelli decorati a rilievo (come si evince dalla foto n, 4), su supporto in legno; presentano degradi vari come strappi della tela di supporto e distacchi in vari punti. Dalle ricerche effettuate non è stato possibile datarne la realizzazione; si presume comunque che siano coevi del palco e dunque non presentano particolari pregi che possano elevarne l'importanza storica e documentale. In ogni caso, se ne prevede il recupero ed il riutilizzo, considerato che, comunque sono da considerare parte integrante della struttura, della sua storia e della sua evoluzione nel corso degli anni.

I pannelli decorativi sono realizzati su supporto in legno, presentano distacchi e strappi diffusi su tutta la superficie. Anche la struttura portante, in pannelli di legno, versa in cattivo stato.

Il palco in legno verrà restaurato attraverso il consolidamento delle travi portanti in legno, il rifacimento dell'impalcato con tavole di maggiore spessore, al fine di conferire maggiore rigidità all'impalcato. Si prevede inoltre la rimozione degli elementi in cartongesso (quinta architettonica) realizzata in tempi recenti e altamente degradati e fatiscenti, oltre che instabili fuori dal loro piano (la stabilità è alquanto precaria) con altra quinta in legno o cartongesso, saldamente ancorata alle

Anche i due pannelli decorativi, posti sul prospetto del palco, saranno oggetto di conservazione e di restauro, attraverso l'integrazione di parti mancanti e consolidamento delle parti distaccate. Parte delle pareti della sala teatro risultano essere coperti da elementi in tela posti in opera in tempi recenti, forse per migliorare l'acustica del teatro o per questioni puramente estetiche. Considerato che tale tappezzeria versa in cattivo stato di conservazione (si sono rilevati distacchi in vari punti) e che favorisce il deposito di polvere e muffe, se ne prevede la rimozione ed il ripristino del sottostante strato di finitura dell'intonaco.

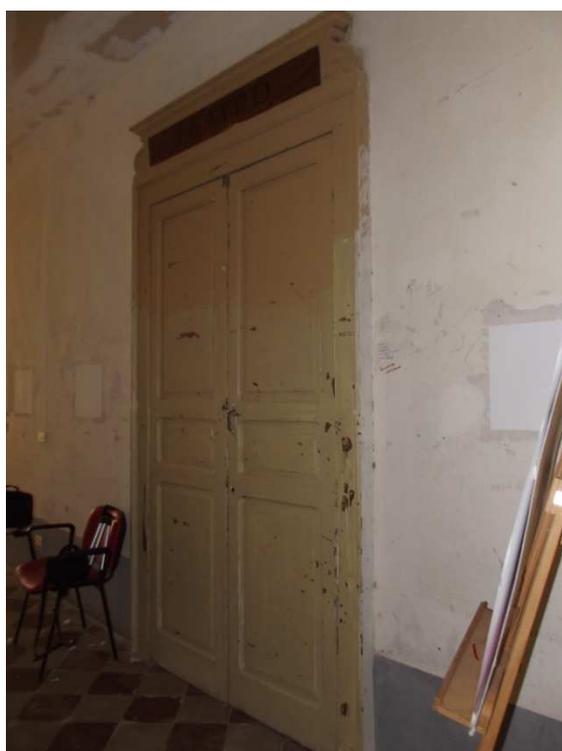
Sia l'ingresso che adduce al teatro che quello che adduce alla saletta convegni presentano infissi in legno di notevole pregio (cfr foto n. 5 e n. 8) . Sono state rilevate cornici ed iscrizioni varie, risalenti probabilmente a tempi abbastanza remoti (purtroppo non esistono documenti che ne attestino l'anno di realizzazione). Entrambi gli infissi saranno oggetto di recupero, restauro e di adeguamento.

foto n. 5 ingresso al teatro

Gli infissi in legno si presentano degradati in vari punti, a causa della mancanza di manutenzione ed a causa dell'attacco da parte di microrganismi (funghi e muffe) e di insetti divoratori del legno. Le vernici superficiali presentano distacchi in vari punti; gli accessori di movimentazione e di manovra (maniglie, cerniere, perni, squadrette, ecc.) soggetti ai normali cicli di usura, presentano dissesti vari e appaiono del tutto coperti da ruggine, tanto da poterli considerare oramai non più idonei. Alcuni pannelli componenti gli infissi sono distaccati dal loro supporto (fasce orizzontali e verticali, montanti), appaiono deformati tanto da fare filtrare la luce attraverso ampie fessure verticali ed orizzontali. I dispositivi di chiusura sono arrugginiti e mal funzionanti e necessitano di essere rimossi e sostituiti.

L'attenzione, com'è ovvio, si focalizzerà principalmente nei lavori di recupero del teatro: oltre a restaurare la pavimentazione, si provvederà anche a restaurare le tre porte utilizzate come uscite di sicurezza (porte che adducono al piazzale retrostante il liceo-ginnasio) e quella tra il corridoio e il teatro la quale, come già detto, presenta cornici ed iscrizioni di un qualche valore storico, più che artistico.

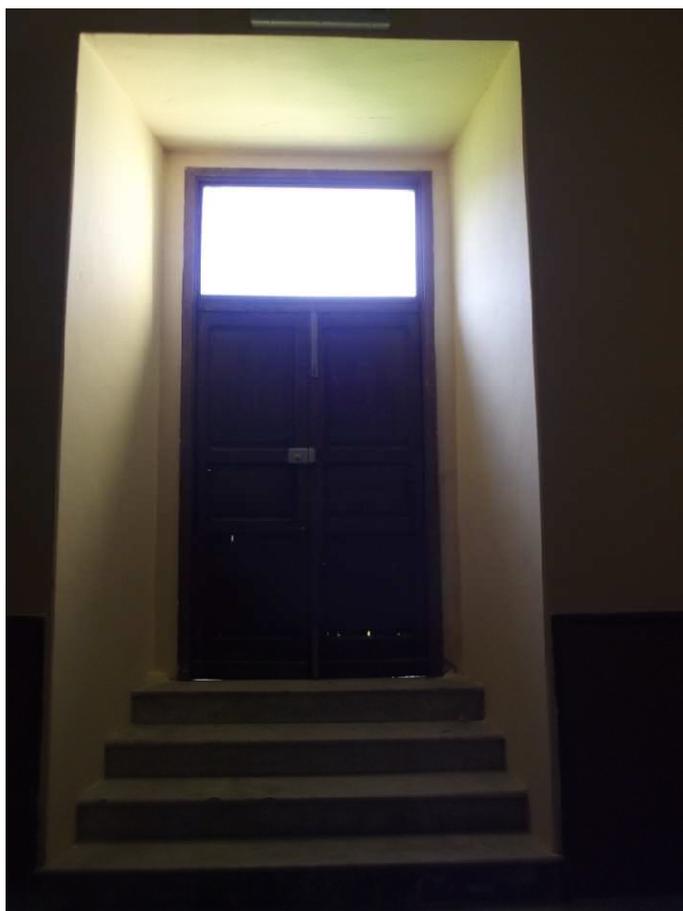
foto n. 6 Infissi esterni sala teatro

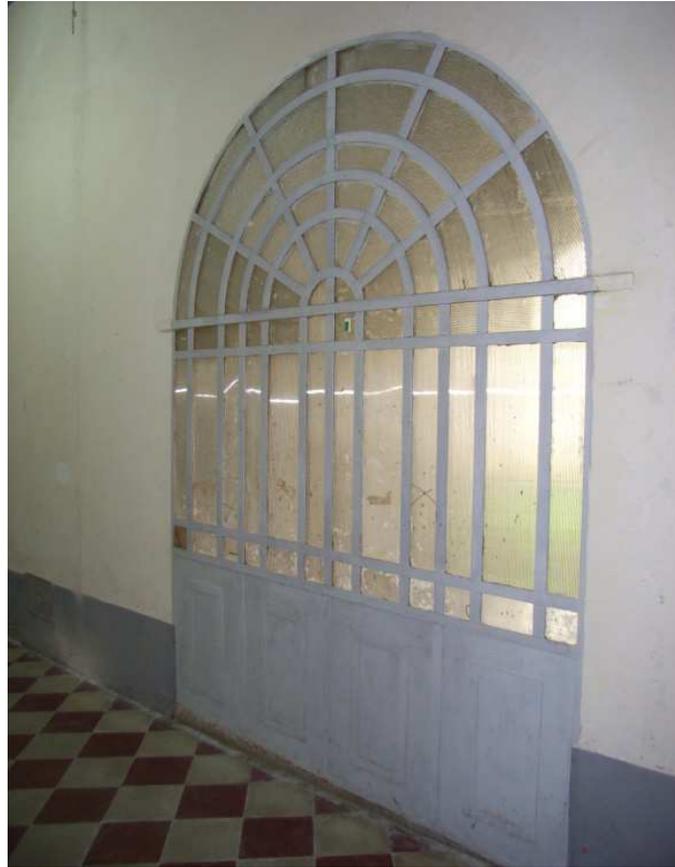
foto n. 7

Lungo il corridoio sono presenti alcuni infissi in ferro, con interposti pannelli di plastica al posto del vetro. Questi elementi sono stati realizzati in tempi abbastanza recenti, come testimoniato dallo stesso autore ancora interpellato dal sottoscritto, e non presentano particolari pregi o valore storico. L'infisso della foto di cui sopra è stato posizionato per proteggere il passaggio tra il corridoio e il Chiostro ed è del tipo fisso, senza meccanismi di apertura.

Presenta distacchi della vernice e ruggine in vari punti dei pannelli e dei piatti metallici, specie nella zona più prossima al pavimento e alle spallette laterali, dove maggiore è la concentrazione di umidità dovuta alle infiltrazioni di acqua dall'esterno. All'esterno, detto infisso è completamente coperto dalla ruggine, a causa della continua esposizione agli elementi naturali.

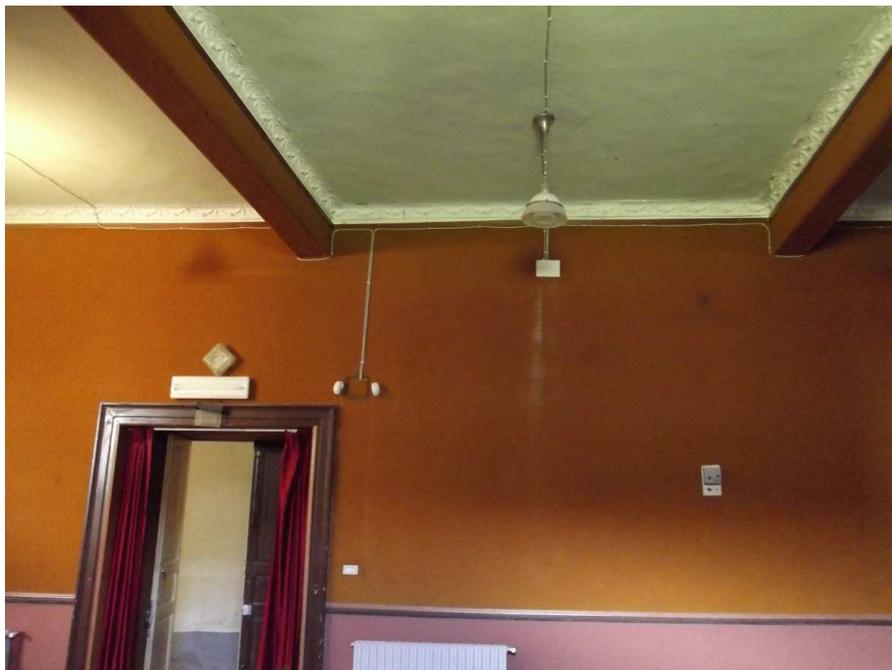
foto n. 9

All'interno del teatro sono stati rilevati alcuni corpi scaldanti in metallo, l'impianto illuminotecnico ed elettrico, quest'ultimo realizzato in parte sottotraccia ed in parte a vista (cfr foto n. 9).

Gli impianti elettrici sono realizzati prevalentemente sottotraccia, ma nel corso degli anni, sono stati messi in opera cavi a vista , senza alcuna canalina di protezione. Inoltre, gli apparecchi illuminanti, del tipo sospeso a soffitta, sono fatiscenti, dotati di lampade ad alto consumo e collegati alla scatola di derivazione con cavi a vista, malamente ancorati alla parete e al soffitto. L'impianto di riscaldamento è del tipo a pannelli radianti ma risulta fuori uso da parecchio tempo. I pannelli radianti appaiono arrugginiti, anche a causa delle perdite di fluido vettore (acqua) da valvole e raccordi vari; in ogni caso, è da rilevare che le tubazioni sono del tipo sotto traccia.

E' previsto, inoltre, il rifacimento dell'impianto illuminotecnico ed elettrico e, se tecnicamente possibile, anche di quello di condizionamento dell'aria. Tali interventi impiantistici sono esposti in maniera più dettagliata nell'allegata Relazione Tecnica sugli Impianti, a firma di altro professionista, alla quale si rimanda.
